**VERSLAG - BEHEERSPLAN LD-574424.0174.A02**

**BEHEERSPLAN IN HET KADER VAN DE ASBESTINVENTARIS**

**VERSLAG – INVENTARIS LD-574424.0174.A01**

## **VERSLAG – OPVOLGING ASBESTINVENTARIS - BEHEERSPLAN** **0174 ASB HOESELT 1 UPD BP 2016 POS**

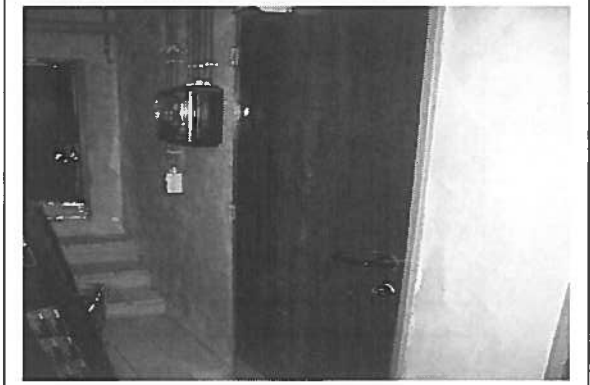
**FIGHE n°1 : EVALUATIEFORMULIER VAN ASBESTHOUDENDE OF ASBESTVERDACHTE MATERIALEN**

Evaluatie van het Materiaal	Score
Type product	1
Schade	0
Oppervlakkige behandeling	0
Type asbest	1 (vermoedelijk)
<b>TOTAAL A</b>	<b>2</b>

BESLUIT		Actie te ondernemen
<b>Totaal score A + Totaal score B</b>	<b>3</b>	< 14 lange termijn 14 - 18 gemiddelde termijn 18 - 20 korte termijn > 20 onmiddellijk

Instructies voor huurders : Manipulaties en/of verboden toegang – NVT

Instructies voor technische staf: NVT – Verboden manipulatie en/of verboden toegang en/of afsnijdingen, boringen, schroevingen, verboden mechanische middelen.

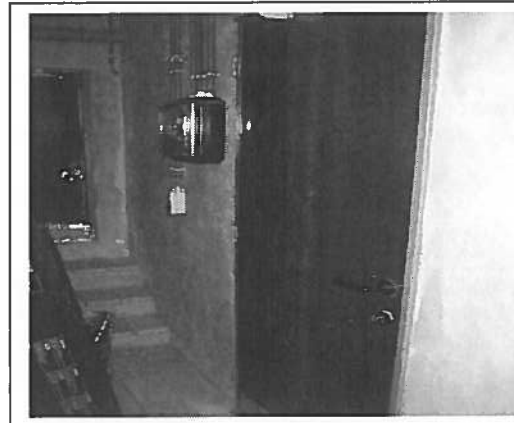
**FICHE n°1 : EVALUATIEFORMULIER VAN ASBESTHOUDENDE OF ASBESTVERDACHTE MATERIALEN**

Evaluatie van het Materiaal	Score
Type product	1
Schade	0
Oppervlakkige behandeling	0
Type asbest	1 (vermoedelijk)
<b>TOTAAL A</b>	<b>2</b>

Evaluatie van de Prioriteit	Score	Evaluatie van de Prioriteit	Score
<b>Normale bezetting</b>		<b>Blootstellingspotentieel voor mensen</b>	
Voor naamste activiteit (1)	0	Aantal bewoners	0
<b>Verstoringswaarschijnlijkheid</b>		Frequentie	0
		Gemiddelde duur van elk gebruik	0
		Plaats	2
Toegankelijkheid	0		
Oppervlakte / Hoeveelheid	1	Subtotaal =	0
Subtotaal =	3	Gemiddelde / 3 =	0
Gemiddelde / 3 =	1	Afgeronde score (3) =	0
Afgeronde score (2) =	1		
<b>Onderhoudsactiviteit</b>			
Type onderhoudsactiviteit (reiniging)	0		
Frequentie van de reinigingsactiviteit	0		
Subtotaal =	0		
Gemiddelde / 2 =	0		
Afgeronde score (4)	0		
<b>TOTAAL SCORE B</b> {(1)+(2) +(3)+(4)}	<b>1</b>

Verdieping	Locatie	Type asbesthoudend (AHM of GAHM) of asbestverdacht materiaal (AVM)	Advies	Fiche	Hoeveelheid – opmeting – (m <sup>2</sup> of lopende meter)	Verwijderingsmethode volgens Artikel 12 van het K.B. van 16 maart 2006
-1	Verwarming 1, sas 1	Branddeur, vermoedelijk asbestcement (AVM)	Lange termijn Jaarlijkse visuele inspectie	1	1,74 m <sup>2</sup>	Eenvoudige handelingen
Dak	Dak	Dakleien (AVM)	Lange termijn Jaarlijkse visuele inspectie	2	80 m <sup>2</sup>	Eenvoudige handelingen

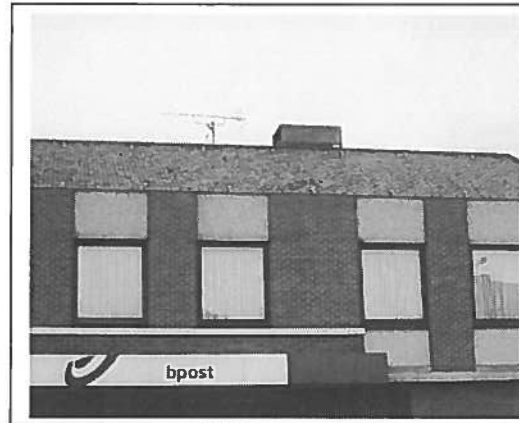
Evaluatie van het Materiaal	Score
Type product	1
Schade	1
Oppervlakkige behandeling	1
Type asbest	1 (vermoedelijk)
<b>TOTAAL A</b>	<b>4</b>

Evaluatie van de Prioriteit	Score	Evaluatie van de Prioriteit	Score
<b>Normale bezetting</b>		<b>Blootstellingspotentieel voor mensen</b>	
<b>Verstoringswaarschijnlijkheid</b>			
Voor naamste activiteit (1)	0	Aantal bewoners	0
		Frequentie	0
Plaats	0	Gemiddelde duur van elk gebruik	0
Toegankelijkheid	0		
Oppervlakte / Hoeveelheid	3	Subtotaal =	0
Subtotaal =	3	Gemiddelde / 3 =	0
Gemiddelde / 3 =	1	Afgeronde score (3) =	0
Afgeronde score (2) =	1		
<b>Onderhoudsactiviteit</b>			
Type onderhoudsactiviteit (reiniging)	0		
Frequentie van de reinigingsactiviteit	1		
Subtotaal =	1		
Gemiddelde / 2 =	0,5		
Afgeronde score (4)	1		
<b>TOTAAL SCORE B</b> {(1)+(2) +(3)+(4)}	<b>2</b>
