RAPPORT – INVENTAIRE N° F-575897.14.A01

INVENTAIRE AMIANTE

Suite à votre demande, nous avons réalisé une visite de la poste de La Hulpe en vue de l'élaboration d'un inventaire amiante.

Bâtiment : La Poste – La Hulpe - 0105

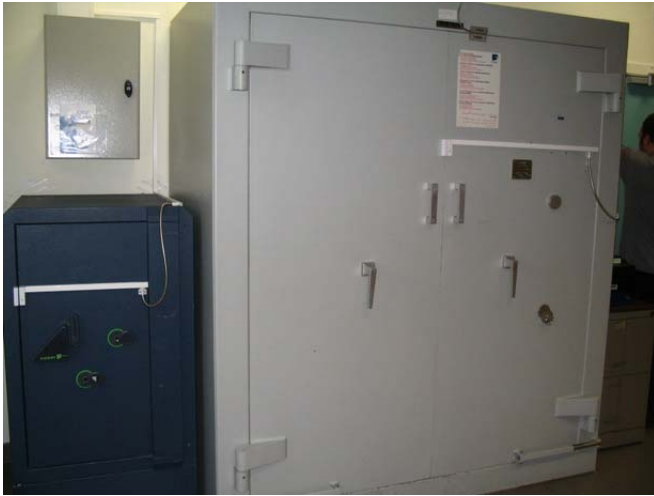
Photo n°1 :

Etage	Local	Type de matériau contenant de l'amiante (MCA ou MCCA) ou susceptibles d'en contenir (MSCA)	Photo	Quantité – Métré estimé (m² ou m/courant)
0	Salle facteurs 1	Deux coffres-forts. (*) (MSCA)	1	2 pièces

(*) : Se renseigner auprès du fournisseur. S'il s'avère que ces coffres-forts contiennent de l'amiante, il faut les intégrer dans le plan de gestion
